Woody Valley

SAFETY NOTE

n°: 01 - 2022
Date: 18/03/22
Status: **HIGHLY RECOMMENDED**

X-R⁷

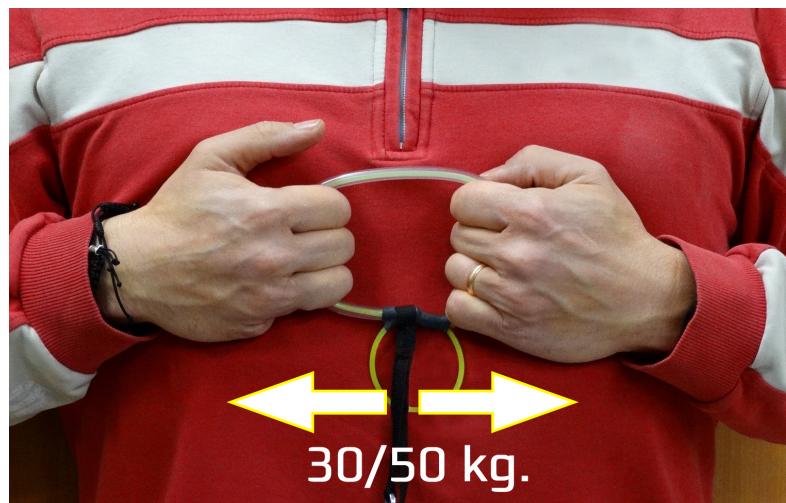
Dear customer,
Unfortunately we have recorded a case of low-load breakage
on one of our X-Rated7 rescue handles.

Test results on harnesses sold in 2016-2017-2018 show that
the aging factor of the materials is not the cause, which we
think might be the accidental sharp edge of one of the
tallurit.

To prevent any other possible case of such breakage, we
have decided to replace the plastic-wired rescue handles
with the most recent steel-wired ones.

While waiting to receive the replacement handles, here's how
you can make sure your plastic-wired rescue handle is safe.
As shown in the picture, with your arms you can apply a
pulling force on the handle, an average build in good health
can applies a 30-50 kg force, which is more than enough to
assess airworthiness.

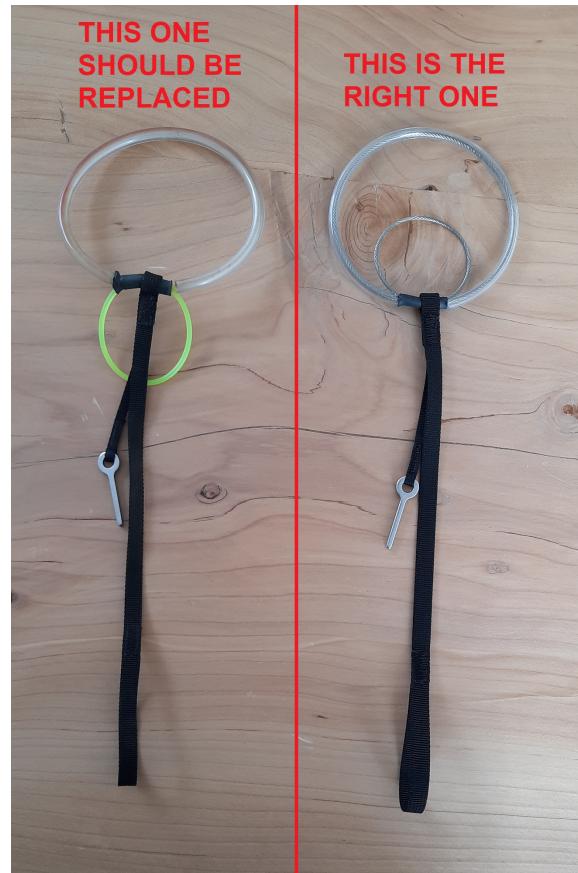
Nous avons hélàs enregistré un cas de rupture à faible charge sur l'une de nos poignées de secours d' X-Rated 7.

Les résultats des tests effectués sur les cocons vendus en 2016-2017-2018 démontrent qu'il ne s'agit pas d'un vieillissement prématûre des matériaux, ce qui nous amène à penser que le problème viendrait d'un bord tranchant accidentel de l'un des manchons tallurit.

Pour éviter tout autre cas possible d'une telle rupture, nous avons décidé de remplacer les poignées de secours câblées en plastique par les plus récentes câblées en acier. Vous pouvez contacter votre revendeur local ou l'importateur France (info@dezair.com :: 04.50.32.85.85) pour obtenir une poignée de remplacement gratuite.

Comme indiqué sur la photo, vous pouvez appliquer avec vos bras une force de traction sur la poignée. Une personne de corpulence moyenne et en bonne santé peut appliquer une force de 30 à 50 kg, ce qui est plus que suffisant pour évaluer la navigabilité.
