Woody Valley

SAFETY NOTE

n°: 01 - 2022
Date: 18/03/22
Status: **HIGHLY RECOMMENDED**

X-R⁷

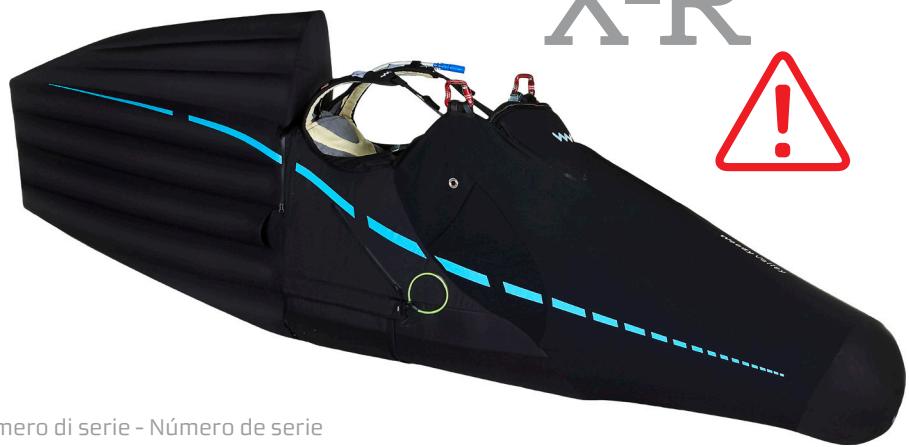
Dear customer,
Unfortunately we have recorded a case of low-load breakage
on one of our X-Rated7 rescue handles.

Test results on harnesses sold in 2016-2017-2018 show that
the aging factor of the materials is not the cause, which we
think might be the accidental sharp edge of one of the
tallurit.

While waiting to receive the replacement handles, here's how
you can make sure your plastic-wired rescue handle is safe.
As shown in the picture, with your arms you can apply a
pulling force on the handle, an average build in good health
can applies a 30-50 kg force, which is more than enough to
assess airworthiness.

To prevent any other possible case of such breakage, we
have decided to replace the plastic-wired rescue handles
with the most recent steel-wired ones.

You can contact your local dealer or national distributor
<https://www.woodyvalley.eu/en/dealers.php>) to get a free
replacement handle.
